## Energimærkning for følgende ejendom:

<b>Adresse:</b>	Violvej 1	
<b>Postnr./by:</b>	6000 Kolding	
<b>BBR-nr.:</b>	621-153838-001	
<b>Energimærkning nr.:</b>	200023416	
<b>Gyldigt 5 år fra:</b>	04-11-2009	
<b>Energikonsulent:</b>	Leif Hedensted	
<b>Programversion:</b>	Energy08, Be06 version 4	<b>Firma:</b> Just Consult BSK A/S

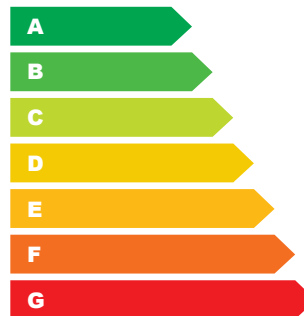
### Energimærke

#### Lavt forbrug

#### Højt forbrug

Hvis alle forslag gennemføres vil det forbedre husets energimærkning til karakteren: **F**
