## Energimærkning for følgende ejendom:

**Adresse:** Museumsgade 49  
**Postnr./by:** 7400 Herning  
**BBR-nr.:** 657-151955-001  
**Energimærkning nr.:** 200051121  
**Gyldigt 7 år fra:** 07-07-2011  
**Energikonsulent:** Tommy Skov Kristensen  
**Programversion:** Energy08, Be06 version 4

**Firma:** Arkitektfirmaet Niels Ole Toftgaard Aps

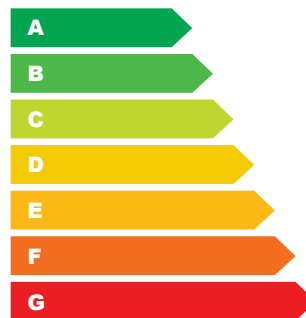
### Energimærke

#### Lavt forbrug

#### Højt forbrug

**G**

Hvis alle forslag gennemføres vil det forbedre husets energimærkning til karakteren: **C**
