## Energimærkning for følgende ejendom:

Adresse: Offenbachsvej 271  
 Postnr. / by: 7500 Holstebro  
 BBR-nr.: 661-142561  
 Energimærkning nr.: 100105299  
 Gyldigt 5 år fra: 26-11-2008  
 Energikonsulent: Henrik Sandholm

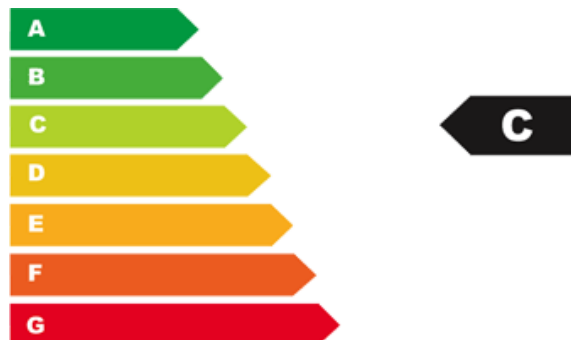
### Energimærke

Lavt forbrug

Højt forbrug

A er det bedst opnåelige energimærke, herefter B osv. og G er det dårligste.
