## Energimærkning for følgende ejendom:

**Adresse:** Kongevejen 16  
**Postnr./by:** 6950 Ringkøbing  
**BBR-nr.:** 760-019265-001  
**Energimærkning nr.:** 200024050  
**Gyldigt 5 år fra:** 17-11-2009  
**Energikonsulent:** Michael Runge  
**Programversion:** Energy08, Be06 version 4  
**Firma:** Leif Hansen Engineering A/S

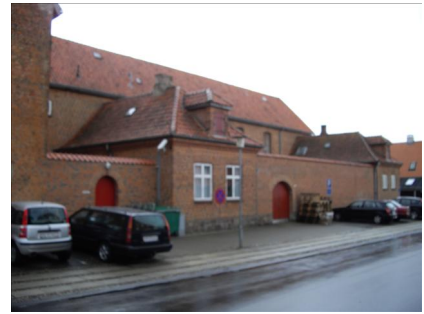
Etageadskillelse mod krybekælder består af bjælkelag uden isolering mellem bjælker. Gulve er udført i træ.

Forslag 3: Isolering mellem bjælker på underside af etageadskillelse mod krybekælder med 150 mm mineraluld. Der skal udføres effektiv dampspærre, og isoleringen fastholdes med tråd eller forskalling. Denne løsning lever ikke op til kravene i Bygningsreglementet, men yderligere isolering vil kunne medføre kraftige fugtproblemer og skimmelsvamp. Selv med en beskeden isolering skal der sikres optimal ventilation i krybekælderen. Se iøvrigt BYG-erfablad 020625.

| Forslag til forbedring | Årlig besparelse i energienheder | Årlig besparelse i kr. inkl. moms | Skønnet investering inkl. moms | Tilbagebetalingstid |
|---|---|---|---|---|
| 3 Isolering af etageadskillelse mod krybekælder | 26.790 kWh fjernvarme | 15.500 kr. | 85.300 kr. | 5,5 år |
