# SPAR PÅ ENERGIEN I DIN BYGNING

Energimærkningsrapport  
Markskellet 10  
6950 Ringkøbing

Energimærkningsnummer 311304948

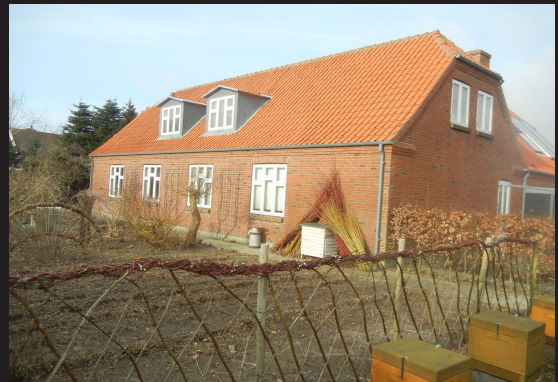
Bygningens energimærke:

Gyldig fra 25. marts 2018  
Til den 25. marts 2028.
