Energimærkning for følgende ejendom:

Adresse: Lustrupvej 42
 Postnr./by: 6760 Ribe
 BBR-nr.: 561-314655
 Energimærkning nr.: 100092864
 Gyldigt 5 år fra: 13-08-2008

Firma: Ingeniørgruppen Vestjylland, Rådgivende ingeniører

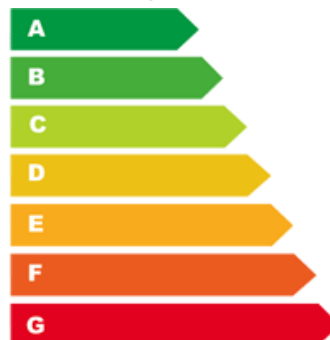
Energimærke

Lavt forbrug

Højt forbrug

A er det bedst opnåelige energimærke, herefter B osv. og G er det dårligste.

Energimærkningens skala fra A til G viser, hvor meget energi bygningen bruger til opvarmning, sammenlignet med andre bygninger til beboelse. Et nyt enfamilieshus opført efter dagens normer har energimærkningen B. Bygningens energiforbrug til varme er D, hvilket betyder, at forbruget er middelt.
