## Energimærkning for følgende ejendom:

Adresse: Mosevej 78  
 Postnr./by: 6760 Ribe  
 BBR-nr.: 561-319096  
 Energimærkning nr.: 200034660  
 Gyldigt 5 år fra: 29-07-2010  
 Energikonsulent: Michael Dissing Hansen  
 Programversion: EK-Pro, Be06 version 4 Firma: Brix & Kamp A/S

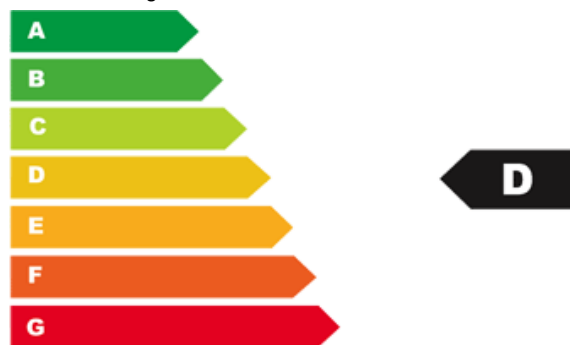
### Energimærke

Lavt forbrug

Højt forbrug

Hvis alle forslag gennemføres, vil det forbedre husets energimærkning til karakteren: **D**
