## Energimærkning for følgende ejendom:

<b>Adresse:</b>	Storegade 57

<b>Postnr./by:</b>	6800 Varde	
<b>BBR-nr.:</b>	573-044266-001	
<b>Energimærkning nr.:</b>	200057693	
<b>Gyldigt 10 år fra:</b>	27-02-2012	
<b>Energikonsulent:</b>	Kaare Lava Paaske	
<b>Programversion:</b>	Energy08, Be06 version 4

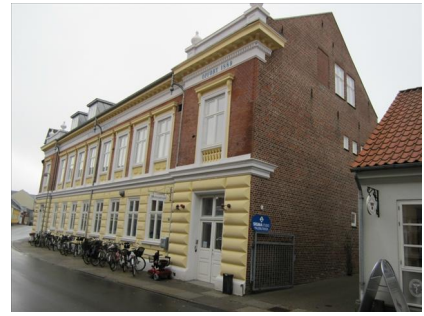
Status: Loft mod uopvarmet tagrum over sal er målt efterisoleret med 150 mm granulat i bjælkelaget.  
Skråvægge i tagetagen er i følge tegningsmateriale isoleret med 200 mm mineraluld.  
Loft mod uopvarmet tagrum i hovedbygningen er kontrolleret isoleret med 200 mm mineraluld.

Tag i kvist er vurderet isoleret med 150 mm mineraluld.  
Det flade tag over scenen og depot er vurderet isoleret med 150 mm mineraluld.

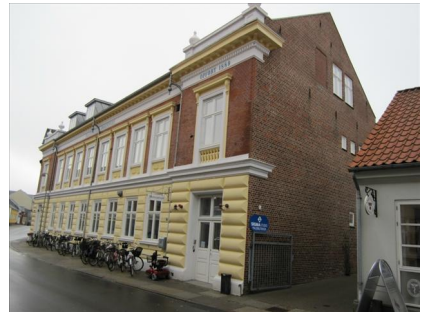
- **Armaturer**

Status: Alle registrerede armaturer er monteret med sparefunktion.
