Energimærkningsrapport

Vestbanevej 10

6800 Varde

Energimærkningsnummer 311368807

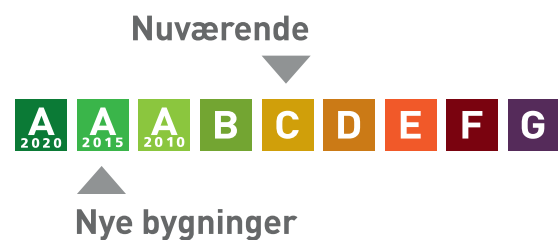
BYGNINGENS ENERGIMÆRKE

På energimærkningsskalaen vises bygningens nuværende energimærke.

Nye bygninger skal i dag som minimum leve op til energikravene for A2015.

Hvis de rentable energibesparelsesforslag gennemføres, vil bygningen få energimærke A2010

Hvis de energibesparelser, der kan overvejes i forbindelse med en renovering eller vedligeholdelse også gennemføres, vil bygningen få energimærke A2010
