# SPAR PÅ ENERGIEN I DIN BYGNING

Energimærkningsrapport  
HAB afd. 24 - Varbergvej 42 - 83 m<sup>2</sup>  
Varbergvej 42  
6100 Haderslev

### HAB afd. 24 - Varbergvej 42

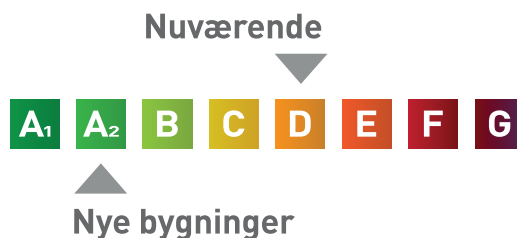
På energimærkningskalaen vises bygningens energimærke.

### Beregnet varmeforbrug pr. år:

**11,93 MWh fjernvarme**

Bygninger, der opfylder energirammen i bygningsreglementet for 2010 (BR10), har energimærke A1 eller A2. A1 repræsenterer bygningsreglementets krav til lavenergibygninger i 2015. A2 repræsenterer bygninger der opfylder bygningsreglements almindelige krav til energirammen.
