# ENERGIMÆRKNINGSRAPPORT

ENERGIMÆRKE OG FORSLAG TIL ENERGIFORBEDRINGER

Zeisesvej 27  
6100 Haderslev

Udarbejdet af  
OBH Ingeniørservice A/S  
CVR-nr.: 66819116

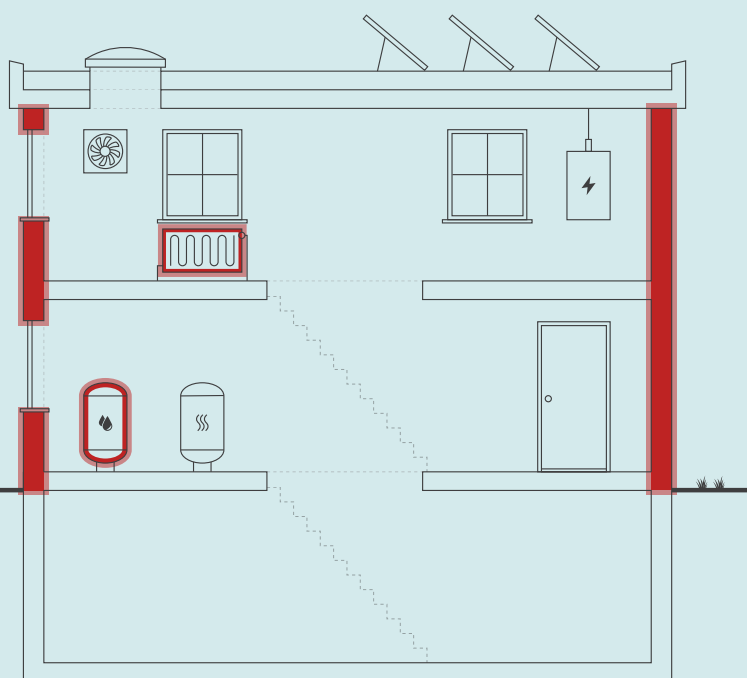
Skitsen illustrerer en generisk bygning, baseret på bygningens karaktertræk. Ikonforklaring kan ses under afsnittet IKONFORKLARING.

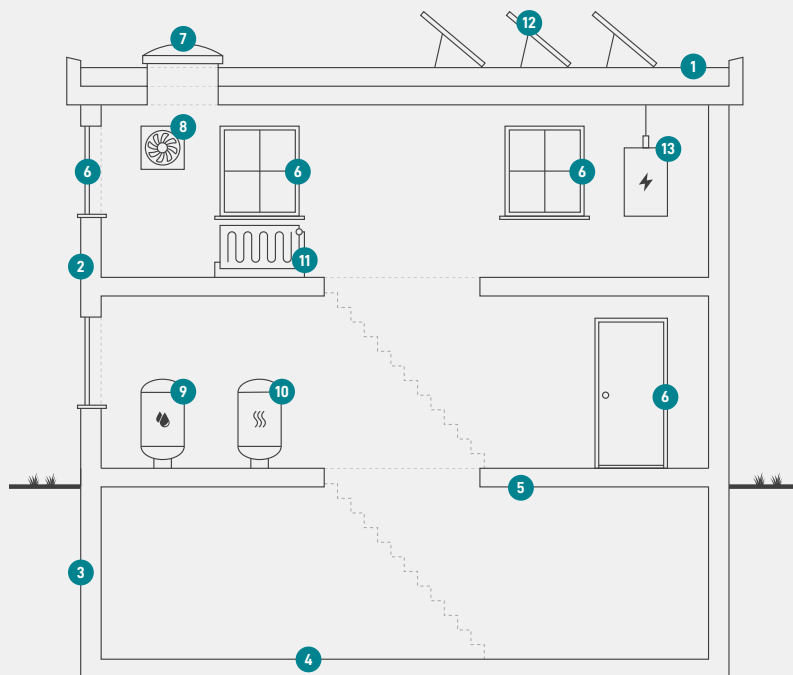
En bygning består af mange dele, der har betydning for bygningens energibehov. Figuren herunder giver en forklaring af de væsentligste dele på tværs af konstruktioner og installationer.

**1**  
**Tag og loft**  
Bygningens øverste del af klimaskærmen, f.eks. et loftrum, et fladt tag eller et udnyttet tagrum.

**2**  
**Ydervægge**  
Bygningens vægge ud mod det fri eller mod uopvarmede områder. Væggen kan være hule, massive eller lette ydervægge.
