# SPAR PÅ ENERGIEN I DIN BYGNING

Energimærkningsrapport

Engkær 9

6100 Haderslev

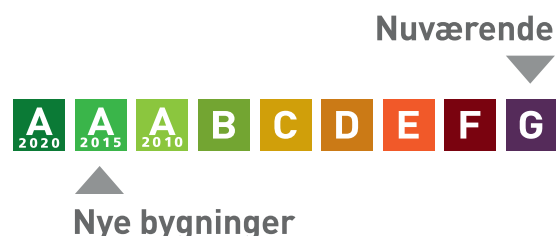
## BYGNINGENS ENERGIMÆRKE

På energimærkningsskalaen vises bygningens nuværende energimærke.

Hvis de rentable energibesparelsesforslag gennemføres, vil bygningen få energimærke B

Hvis de energibesparelser, der kan overvejes i forbindelse med en renovering eller vedligeholdelse også gennemføres, vil bygningen få energimærke B
