# SPAR PÅ ENERGIE I DIN BYGNING

Energimærkningsrapport

Hammershusvej 43

3770 Allinge

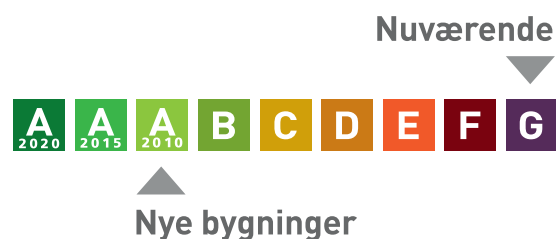
På energimærkningsskalaen vises bygningens nuværende energimærke.

Hvis de rentable energibesparelsesforslag gennemføres, vil bygningen få energimærke D

Hvis de energibesparelser, der kan overvejes i forbindelse med en renovering eller vedligeholdelse også gennemføres, vil bygningen få energimærke D
