# ENERGIMÆRKNINGSRAPPORT

ENERGIMÆRKE OG FORSLAG TIL ENERGIFORBEDRINGER

Randlevvej 98  
8300 Odder

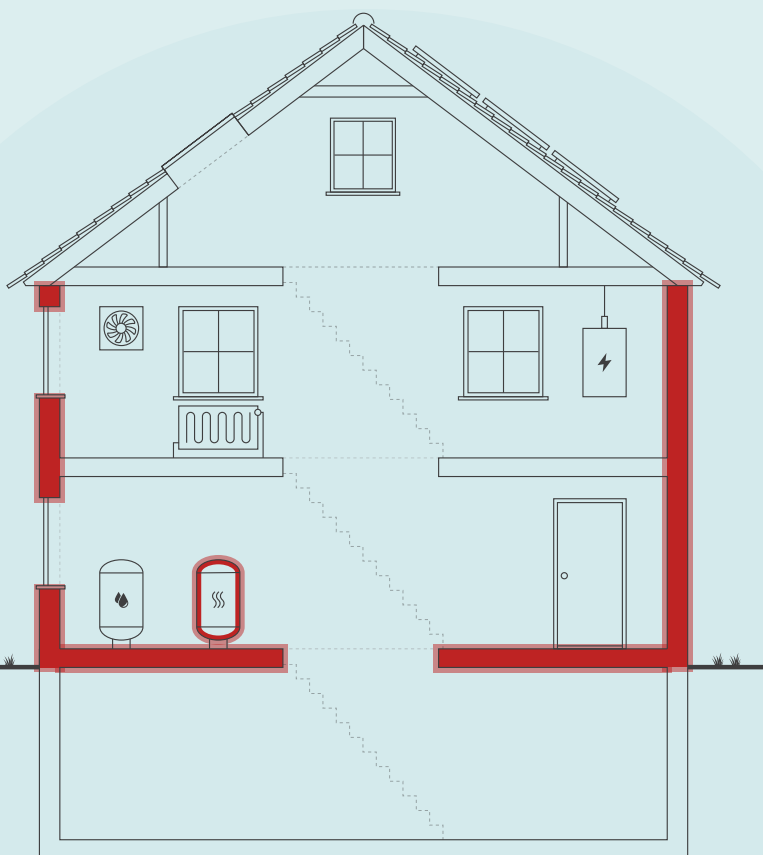
Skitsen illustrerer en generisk bygning, baseret på bygningens karaktertræk. Ikonforklaring kan ses under afsnittet IKONFORKLARING.

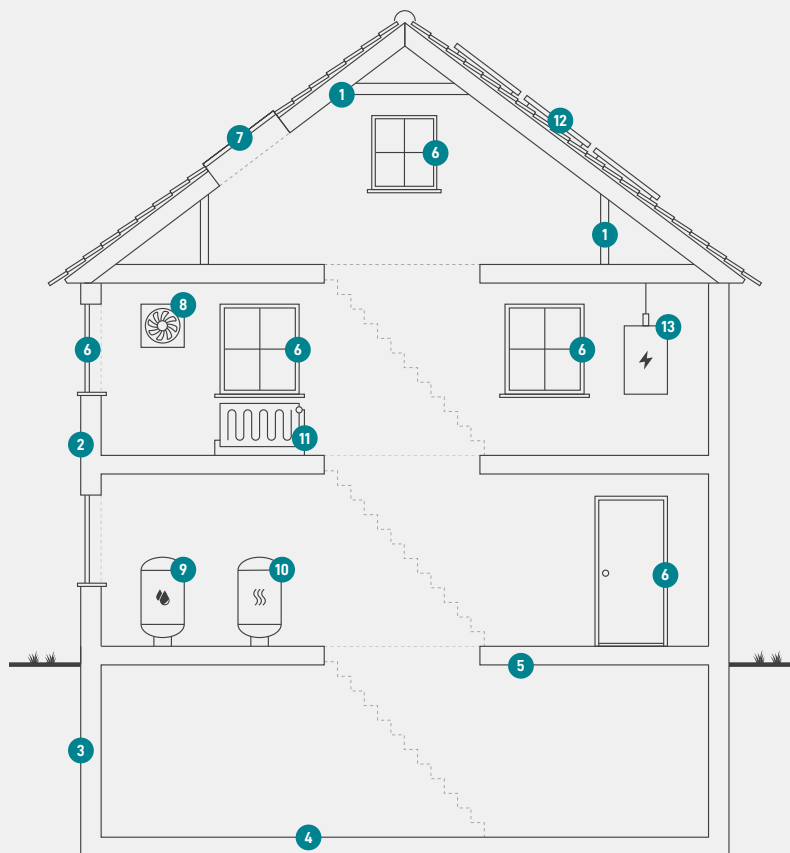
En bygning består af mange dele, der har betydning for bygningens energibehov. Figuren herunder giver en forklaring af de væsentligste dele på tværs af konstruktioner og installationer.
