SPAR PÅ ENERGIEN I DIN BYGNING

Energimærkningsrapport
Bækstedvej 81
9870 Sindal

Energimærkningsnummer 310039868

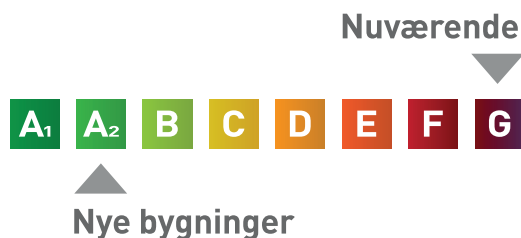
På energimærkningskalaen vises bygningens energimærke.

Beregnet varmeforbrug pr. år:

4.564,4 Liter fyringsgasolie

52.627 kr.

12,26 ton CO₂ udledning

Bygninger, der opfylder energirammen i bygningsreglementet for 2010 (BR10), har energimærke A1 eller A2. A1 repræsenterer bygningsreglementets krav til lavenergibygninger i 2015. A2 repræsenterer bygninger der opfylder bygningsreglements almindelige krav til energirammen.
