SPAR PÅ ENERGIEN I DIN BYGNING

- status og forbedringer

Energimærkningsrapport
Vesterbyvej 21
6740 Bramming

Energimærkningsnummer 311140758

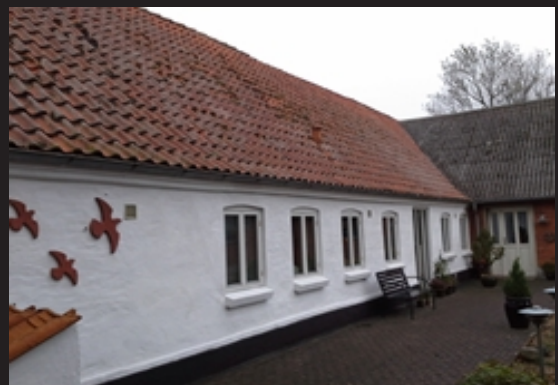
Bygningens energimærke:

Gyldig fra 19. oktober 2015
Til den 19. oktober 2022.
