# SPAR PÅ ENERGIEN I DIN BYGNING

Energimærkningsrapport  
Energimærke / stuehus til landbrug  
Fasterholtvej 3  
7361 Ejstrupholm

Energimærkningsnummer 311037182

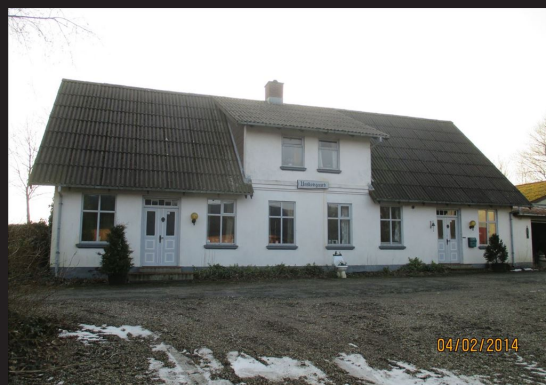
Bygningens energimærke:

Gyldig fra 6. februar 2014  
Til den 6. februar 2021.
