Energimærkning for følgende ejendom:

Adresse:	Persillehaven 28A	
Postnr./by:	2730 Herlev	
BBR-nr.:	163-060876-001	
Energimærkning nr.:	200032652	
Gyldigt 5 år fra:	16-06-2010	
Energikonsulent:	Anders Wang-Holm	
Programversion:	Energy08, Be06 version 4

Omfatter Persillehaven 28A-C, 2730 Herlev. Lærkegården Plejecenter.

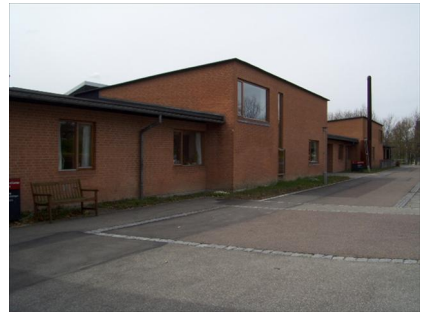
• Ydervægge

Status: Ydervægge er iflg. tegningsmaterialet udført som ca. 35-45 cm hulmur. Vægge består udvendigt af en halvtstens teglmur og indvendigt af tegl eller 150-200 mm letbetonelementer. Hulrum er isoleret med 125 mm mineraluld. Kælderydervægge mod jord er iflg. tegningsmaterialet udført som 33 cm massiv beton, udvendigt isoleret med 100 mm polystyrenplader.
