Energimærkning for følgende ejendom:

Adresse:	Sortemosevej 1C	 
Postnr./by:	2730 Herlev	
BBR-nr.:	163-060892-001	
Energimærkning nr.:	200030492	
Gyldigt 5 år fra:	19-04-2010	
Energikonsulent:	Anders Wang-Holm	
Programversion:	Energy08, Be06 version 4	
Firma:	dansk drift center ApS

Omfatter Sortemosevej 1C, 2730 Herlev. Daginstitution Troldmosen.

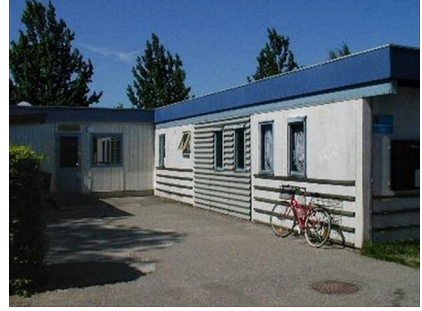
Forslag 12:

Status: Vinduer er udført med trærammer/karme og 2 lags termoruder. Flere af vinduerne er skiftet til energiruder.
På taget er installeret flere faste ovenlys samt et større parti udført i 2 lags termo/acryl. Yderdøre er primært udført som trædøre med beklædning ind- og udvendig. Derudover er der en række døre i træ med 2 lags termoruder. Yderdøren længst mod syd er gennemtæret og bør udskiftes.

Forslag 7: Udskiftning af vinduer med 2 lags termorude til nye vinduer monteret med 2 lags energirude med varm kant.
