## Energimærkning for følgende ejendom:

**Adresse:** J. F. Willumsens Vej 038  
**Postnr./by:** 3600 Frederikssund  
**BBR-nr.:** 250-000815-001  
**Energimærkning nr.:** 100143993  
**Gyldigt 5 år fra:** 08-12-2009  
**Energikonsulent:** Lasse Michaelsen  
**Programversion:** Energy08, Be06 version 4

**Firma:** B.K. Consult aps

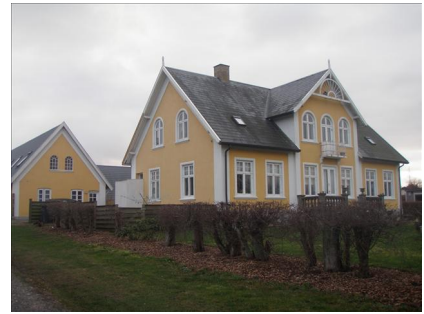
#### • Ydervægge

Status: Ydervægge består af ca. 36 cm massiv teglvæg jfr. byggeskik.

| Forslag til forbedring | Årlig besparelse i energienheder | Årlig besparelse i kr. inkl. moms | Skønnet investering inkl. moms | Tilbagebetalingstid |
|---|---|---|---|---|
| 3 Efterisolering af massive ydervægge med 100 mm. | 113 kWh el<br>2.242,6 Liter fyringsgasolie | 16.400 kr. | 171.700 kr. | 10,5 år |

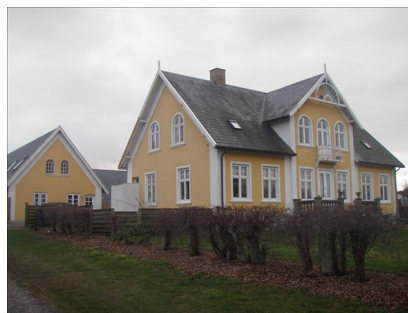
- **Kælder**

Status: Kælderen regnes uopvarmet jfr. vejledningen.
