## Energimærkning for følgende ejendom:

**Adresse:** Hellerupvej 22  
**Postnr./by:** 2820 Gentofte  
**BBR-nr.:** 157-081187-001  
**Energimærkning nr.:** 200013167  
**Gyldigt 5 år fra:** 01-05-2009

Energimærkningen oplyser om ejendommens energiforbrug og mulighederne for at opnå besparelser.

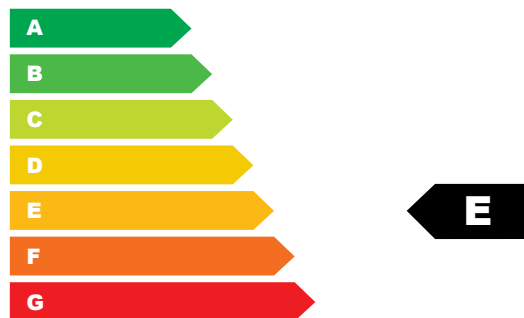
### Energimærke

**Lavt forbrug**

**Højt forbrug**

Hvis forslagene gennemføres vil det forbedre bygningens energimærkning til karakteren: **D**
