Energimærkning for følgende ejendom:

Adresse: Algade 84 F
 Postnr./by: 4760 Vordingborg
 BBR-nr.: 390-025189
 Energimærkning nr.: 200014999
 Gyldigt 5 år fra: 15-06-2009
 Energikonsulent: Peter Paul Johansen Firma: OBH Ingeniørservice A/S

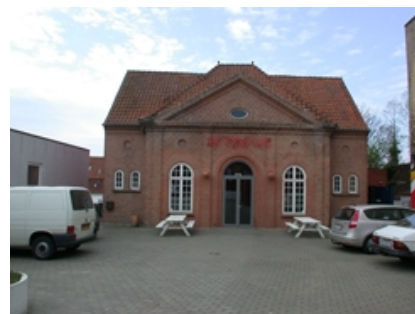
• Ydervægge

Status: - massiv mur er 35 cm teglstensmur med ca. 60-85 mm isolering. Isoleringsforhold er skønnet.
- ventilationskanaler med 40 mm isolerede flader.
