Energimærkningsrapport

Ringstedvej 681A

4100 Ringsted

Energimærkningsnummer 311067047

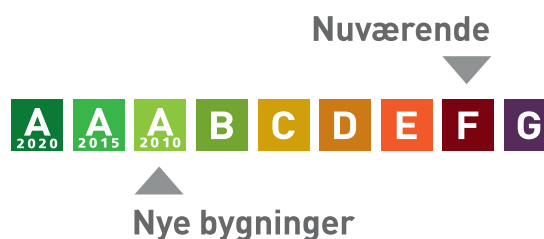
BYGNINGENS ENERGIMÆRKE

På energimærkningskalaen vises bygningens nuværende energimærke.

Hvis de rentable energibesparelsesforslag gennemføres, vil bygningen få energimærke E

Hvis de energibesparelser, der kan overvejes i forbindelse med en renovering eller vedligeholdelse også gennemføres, vil bygningen få energimærke C
