## Energimærkning for følgende ejendom:

**Adresse:** Trollesgave 1  
**Postnr./by:** 4684 Holmegaard  
**BBR-nr.:** 370-008956-001  
**Energimærkning nr.:** 200029896  
**Gyldigt 5 år fra:** 30-03-2010  
**Energikonsulent:** Stefan Søgaard  
**Programversion:** Energy08, Be06 version 4

**Firma:** GH-Energi & Rådgivning ApS

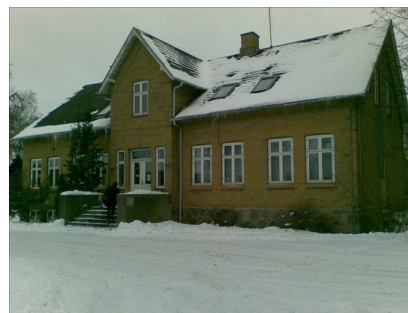
Status: Hanebåndsloft er isoleret med 150 mm mineraluld.  
Dog ligger isoleringen meget rodet og det er vurderet at 1/4 af loftet kun er isoleret med 50 mm mineraluld.  
Loft mod uopvarmet rum i tagetagen er vurderet uisoleret, og udført indvendig med forskalling, rør og puds.  
Skråvægge i tagetagen er vurderet isoleret med 75 mm isolering.  
Lodrette skunkvægge er isoleret med 50 mm isolering. Isolerings tykkelsen er registreret

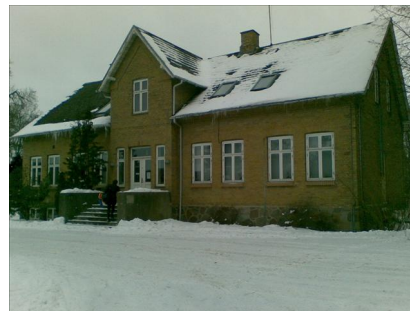
- Status: Ydervægge er udført som 30 cm hulmur. Vægge består udvendigt og indvendigt af en halvtens teglmur. Hulrummet er isoleret med 75 mm mineraluld. Ydervæg mod syd er dog udført af teglvæg isoleret med ca. 75 mm hulumsisolering og indvendig forsatsvæg med 50 mm mineraluld og pladebeklædning. Væg mod uopvarmet rum i tagetagen er udført som let væg med indvendig

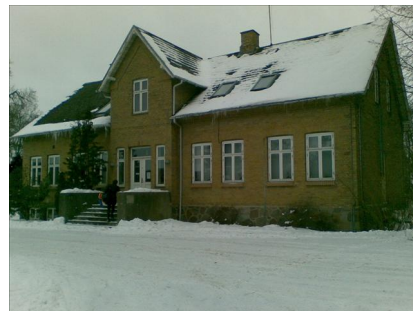
Forslag 12: Eftersolering mellem bjælker på underside af etageadskillelse mod kælder med 100 mm mineraluld. Der skal udføres forskalling afsluttet med godkendt loftsbeklædning. Det skal sikres at der er en effektiv dampspærre over eksisterende isolering. Det vil være nødvendigt at føre synlige rør med ned under nyt loft, eller udskifte til ny installation uden samlinger (Pex-rør). Ændring af de tekniske installationer er ikke medregnet i investeringen. Denne løsning lever ikke op til kravene i Bygningsreglementet, men yderligere isolering vil medføre en noget koldere kælder, og der vil opstå problemer med for lav loftshøjde.

Forslag 18: Eftersolering mellem bjælker på underside af etageadskillelse mod krybekælder med 100 mm mineraluld. Der skal udføres effektiv dampspærre, og isoleringen fastholdes med tråd eller forskalling. Denne løsning lever ikke op til kravene i Bygningsreglementet, men

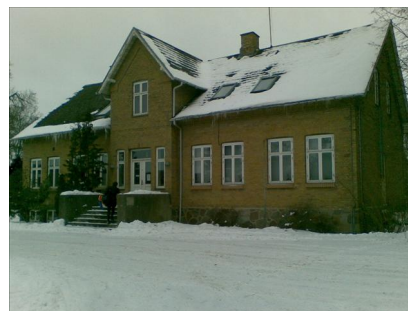
- Forslag 13: Efterisolering af brugsvandsrør og cirkulationsledning med 50 mm mineraluldsmåtte afsluttet med pap og lærred.
- Forslag 23: Efterisolering af kobber brugsvandsrør med 50 mm mineraluldsmåtte afsluttet med pap og lærred.

- Forslag 35: Det anbefales at udskifte eksisterende varmtvandsbeholder til en ny effektiv og isoleret varmtvandsbeholder med bedre afkøling af fjernvarmevandet.
