# ENERGIMÆRKNINGSRAPPORT

ENERGIMÆRKE OG FORSLAG TIL ENERGIFORBEDRINGER

Blichersvej 39  
8300 Odder

Energimærkningsnummer  
311606874

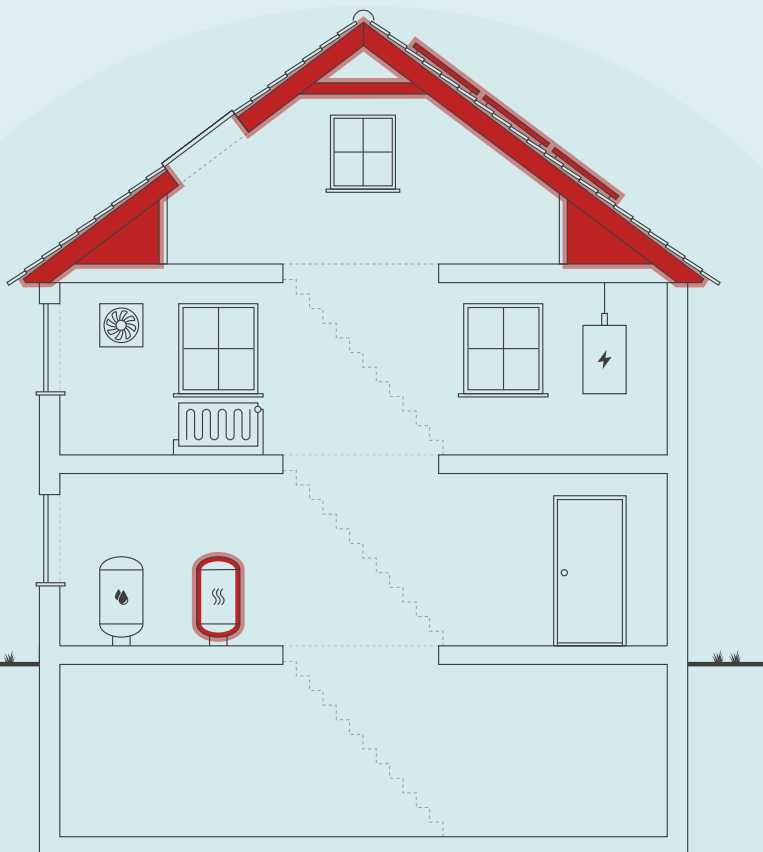
Skitsen illustrerer en generisk bygning, baseret på bygningens karaktertræk. Ikonforklaring kan ses under afsnittet IKONFORKLARING.

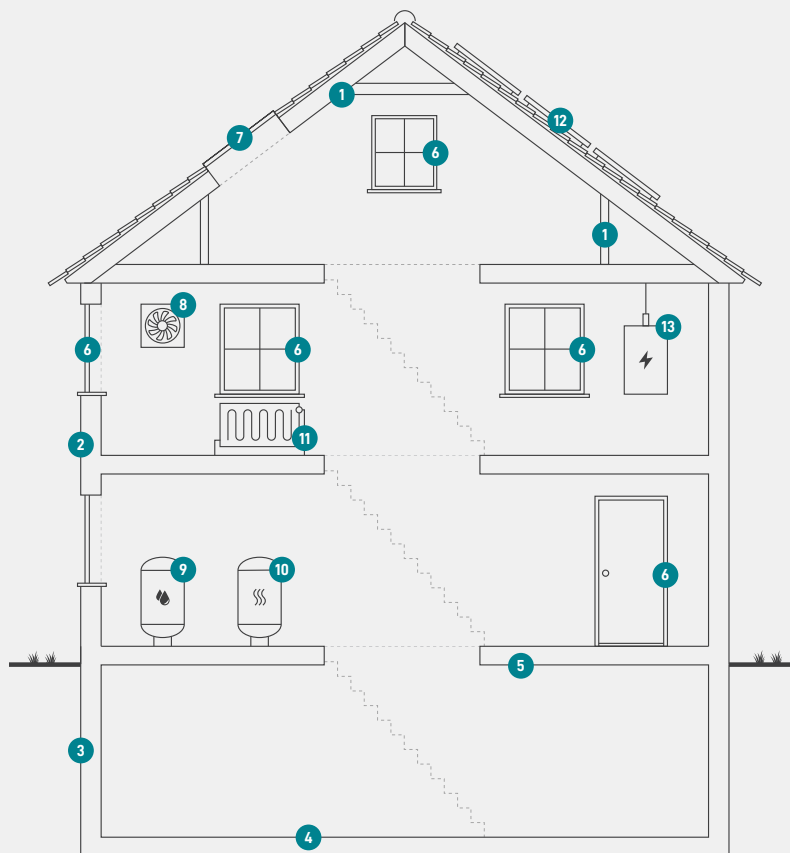
En bygning består af mange dele, der har betydning for bygningens energibehov. Figuren herunder giver en forklaring af de væsentligste dele på tværs af konstruktioner og installationer.
