## Energimærkning for følgende ejendom:

Adresse: Jernet 25  
 Postnr. / by: 6000 Kolding  
 BBR-nr.: 621-186876  
 Energimærkning nr.: 200004393  
 Gyldigt 5 år fra: 17-01-2008  
 Energikonsulent: Preben Sørensen

Bygningen er en erhvervsjendom i 1 plan med enkelte indskudte etager, opført år 1977, 1988 og 1999.

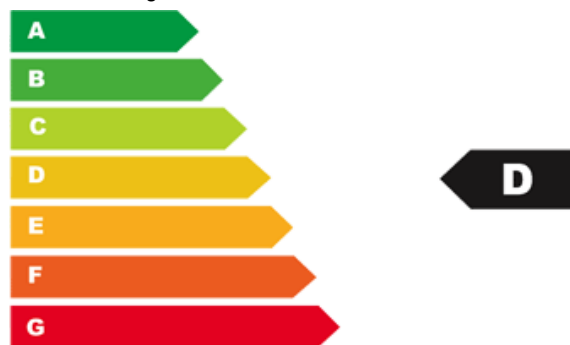
Lavt forbrug

Højt forbrug

A er det bedst opnåelige energimærke, herefter B osv. og G er det dårligste.

Besparelsesforslag med god rentabilitet er med stor sandsynlighed en god forretning for bygningsejeren, uanset om pengene til investeringen skal lånes eller ej. Hvis alle besparelser med god rentabilitet gennemføres, vil mærket være: C

For at kunne sammenligne energimærket på forsiden skalatrin med øvrige bygninger, kan det oplyses, at en nyopført bygning i dag skal have et energimærke på B på skalaen. Er der tale om lavenergibygninger skal mærket op på et A.
