## Energimærkning for følgende ejendom:

**Adresse:** Strandvejen 50  
**Postnr./by:** 4200 Slagelse  
**BBR-nr.:** 330-024774-001  
**Energimærkning nr.:** 200050148  
**Gyldigt 7 år fra:** 13-06-2011  
**Energikonsulent:** Keen Nielsen  
**Programversion:** Energy08, Be06 version 4

**Firma:** Rambøll Danmark A/S  
(Slagelse)

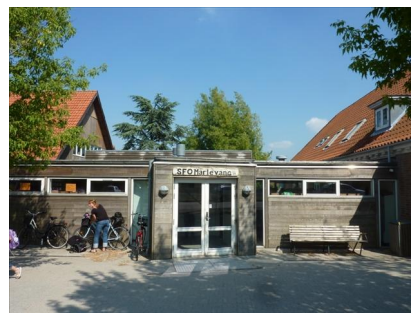
S, byg.1 - Oplukkelige vinduer med 2 rammer. Vinduer er monteret med 2 lags termorude.

N, byg.1 - Yderdør med 1 rude. Dør er monteret med 2 lags termorude.

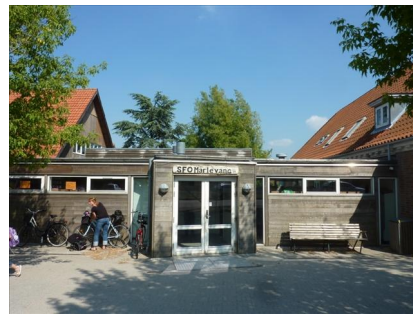
S, byg.2 - Udskiftning af 2 lags termoruder i vinduer til energiruder med U-værdi mindre end 1,1. Energiruderne skal være med varm kant.

Ø, byg.2 - Udskiftning af 2 lags termoruder i vinduer til energiruder med U-værdi mindre end 1,1. Energiruderne skal være med varm kant.

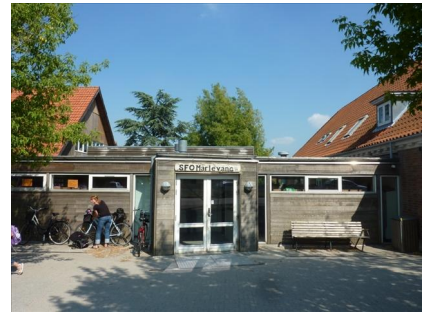
S, byg.4 - Udskiftning af 2 lags termoruder i tagvinduer til energiruder med U-værdi mindre end 1,1. Energiruderne skal være med varm kant.

S, byg.4 - Udskiftning af 2 lags termoruder i vinduer til energiruder med U-værdi mindre end 1,1. Energiruderne skal være med varm kant.
