# SPAR PÅ ENERGIEN I DIN BYGNING

Energimærkningsrapport  
Assensvej 26  
5560 Aarup

Energimærkningsnummer 311451179

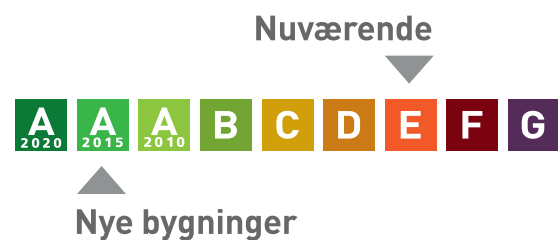
På energimærkningsskalaen vises bygningens nuværende energimærke.

Hvis de rentable energibesparelsesforslag gennemføres, vil bygningen få energimærke B

Hvis de energibesparelser, der kan overvejes i forbindelse med en renovering eller vedligeholdelse også gennemføres, vil bygningen få energimærke A2010
