Energimærkning for følgende ejendom:

Adresse: Hvilested 1
 Postnr./by: 4920 Søllested
 BBR-nr.: 360-003471
 Energimærkning nr.: 200006979
 Gyldigt 5 år fra: 29-07-2008
 Energikonsulent: Preben Sørensen Firma: OBH Ingeniørservice A/S

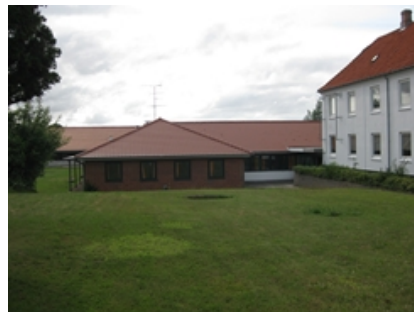
Ved boreprøve på facade mod nord i tværføj i bygning 2 og gavl mod nord i østlig fløj og på baggrund af udtagne mursten i bygning 4 blev ydervægge konstateret som isoleret hulmur med 75 mm mineraluld.

- Det er dog ikke tilstrækkeligt at kunne over de energimæssige krav til ydervæggene. Derfor er det beregnede energibesparelsesforslag under "Bygningsgennemgangen" med udgangspunkt i en indvendig efterisolering.

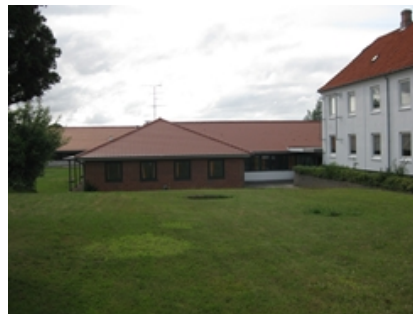
Status: Bygningen har primært vinduer/glasdøre med 2 lags termoruder, undtagen vinduer i vinduer mod nord i tværbygning der er med 2 lag glas og vinduer i bygning 4 der er med lavenergiruder

samt en yderdør mod nord, der er med 1 lag glas.
