# SPAR PÅ ENERGIEN I DIN BYGNING

Energimærkningsrapport

Ekkodalsvejen 2

3720 Aakirkeby

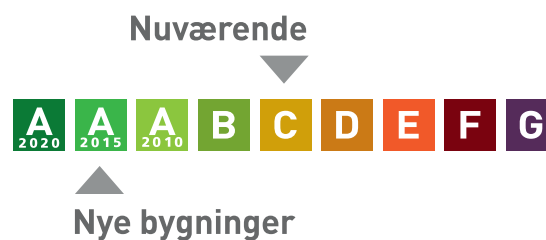
På energimærkningsskalaen vises bygningens nuværende energimærke.

Hvis de rentable energibesparelsesforslag gennemføres, vil bygningen få energimærke A2010

Hvis de energibesparelser, der kan overvejes i forbindelse med en renovering eller vedligeholdelse også gennemføres, vil bygningen få energimærke A2010
