## Energimærkning for følgende ejendom:

Adresse: Bredahlsgade 1  
 Postnr./by: 4200 Slagelse  
 BBR-nr.: 330-017536  
 Energimærkning nr.: 200036245  
 Gyldigt 5 år fra: 01-09-2010  
 Energikonsulent: Mette Maren Maltha  
 Programversion: EK-Pro, Be06 version 4    Firma: Brix & Kamp A/S

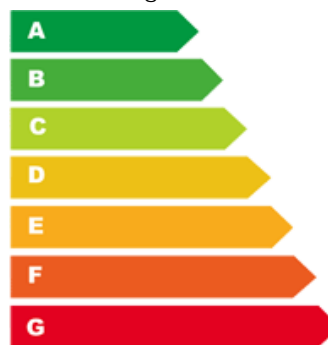
Lavt forbrug

**D**

Højt forbrug

Hvis alle forslag gennemføres, vil det forbedre husets energimærkning til karakteren: **D**
