ENERGIMÆRKNINGSRAPPORT

ENERGIMÆRKE OG FORSLAG TIL ENERGIFORBEDRINGER

Dalstrupvej 30
8500 Grenaa

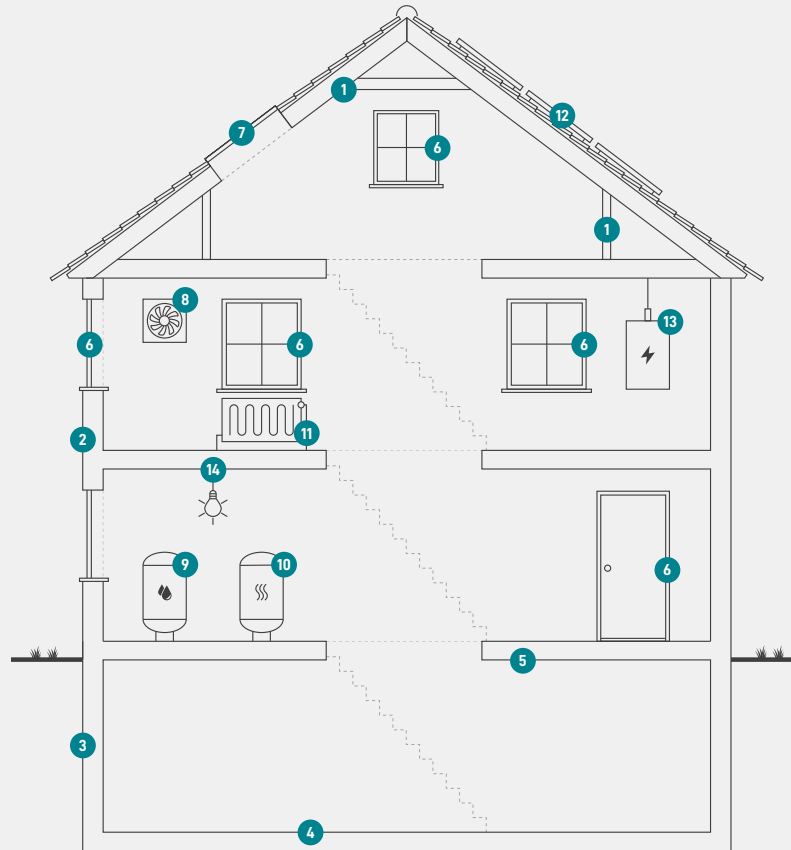
En bygning består af mange dele, der har betydning for bygningens energibehov. Figuren herunder giver en forklaring af de væsentligste dele på tværs af konstruktioner og installationer.
