## Energimærkning for følgende ejendom:

<b>Adresse:</b>	Lilliensborgvej 35	 
<b>Postnr./by:</b>	8300 Odder	
<b>BBR-nr.:</b>	727-038647-001	
<b>Energimærkning nr.:</b>	100235307	
<b>Gyldigt 7 år fra:</b>	28-07-2011	
<b>Energikonsulent:</b>	Hans Tørnstrøm	
<b>Programversion:</b>	Energy08, Be06 version 4

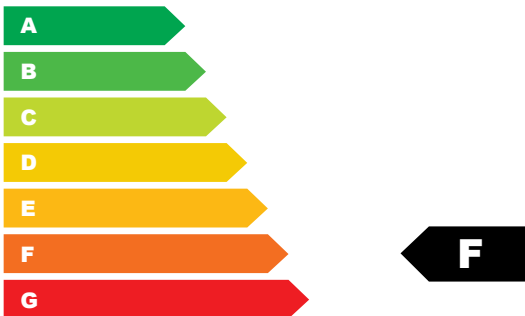
Beregnet varmeforbrug	Energimærke
<ul style="list-style-type: none"> <li>• <b>Udgift inkl. moms og afgifter:</b> 35.888 kr./år</li> <li>• <b>Forbrug:</b> 15,95 Ton træpiller, blæst</li> </ul>	<p><b>Lavt forbrug</b></p>

<p><b>Højt forbrug</b></p>
<p>Energimærket angiver varmeforbrug under standard-betingelser for vejr, familiestørrelse, krav til rumtemperatur, forbrugsvaner m.m. Mærket fortæller altså om bygningens kvalitet - ikke om måden den bruges på eller om vinteren var kold eller mild.</p> <p>Derfor kan det beregnede årsforbrug afvige fra det faktiske forbrug, som det fremgår af el- og varme-regninger.</p> <p>Læs mere i pjecen "Sådan beregnes varmeforbruget i boligens energimærke" på <a href="http://www.energitjenesten.dk">www.energitjenesten.dk</a>.</p>
