SPAR PÅ ENERGIEN I DIN BYGNING

Energimærkningsrapport
Snærildvej 228
8300 Odder

Energimærkningsnummer 311101533

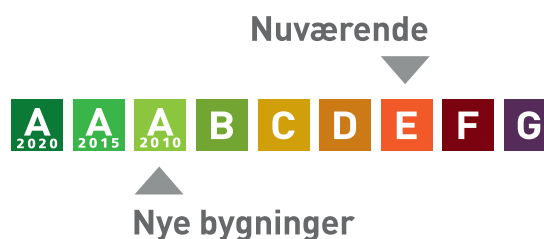
BYGNINGENS ENERGIMÆRKE

På energimærkningskalaen vises bygningens nuværende energimærke.

Hvis de rentable energibesparelsesforslag gennemføres, vil bygningen få energimærke C

Hvis de energibesparelser, der kan overvejes i forbindelse med en renovering eller vedligeholdelse også gennemføres, vil bygningen få energimærke C
