Energimærkning for følgende ejendom:

Adresse: Agernhaven 8
 Postnr./by: 2750 Ballerup
 BBR-nr.: 151-000789
 Energimærkning nr.: 200030329
 Gyldigt 5 år fra: 14-04-2010
 Energikonsulent: Bo Toft Rasmussen
 Programversion: EK-Pro, Be06 version 4 Firma: OBH Ingeniørservice A/S

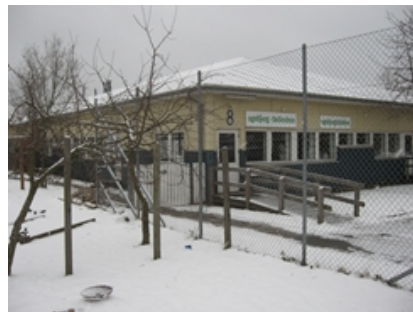
Status: - bygningens varmeproducerende anlæg er 3 stk. kondenserende naturgaskedel Junckers og 1 stk kondenserende naturgaskedel af fabrikat Beretta. Kedlerne er fra 1993. Kedlerne har lukket forbrænding og er opstillet i teknikrum. Kedlerne er væghængte.
