# SPAR PÅ ENERGIE I DIN BYGNING

Energimærkningsrapport

Buen 49 - bolig

Energimærkningsnummer 311043962

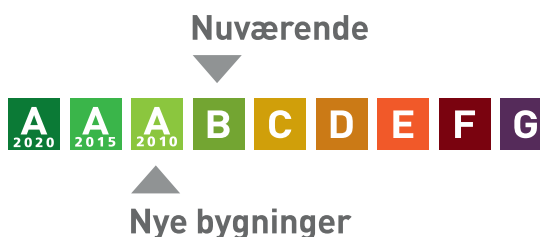
## BYGNINGENS ENERGIMÆRKE

På energimærkningsskalaen vises bygningens nuværende energimærke.

Nye bygninger skal i dag som minimum leve op til energikravene for A2010.

Hvis de rentable energibesparelsesforslag gennemføres, vil bygningen få energimærke B

Hvis de energibesparelser, der kan overvejes i forbindelse med en renovering eller vedligeholdelse også gennemføres, vil bygningen få energimærke A2015
