# SPAR PÅ ENERGIEN I DIN BYGNING

Energimærkningsrapport  
Lungerne 17  
5560 Aarup

Energimærkningsnummer 311473460

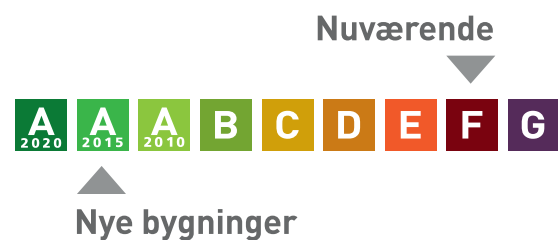
På energimærkningsskalaen vises bygningens nuværende energimærke.

Hvis de rentable energibesparelsesforslag gennemføres, vil bygningen få energimærke C

Hvis de energibesparelser, der kan overvejes i forbindelse med en renovering eller vedligeholdelse også gennemføres, vil bygningen få energimærke A2010
