SPAR PÅ ENERGIEN I DIN BYGNING

Energimærkningsrapport
Holmegaardsvej 71A
4684 Holmegaard

Energimærkningsnummer 311509731

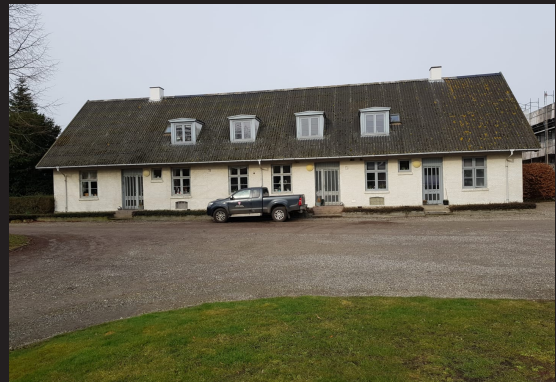
Bygningens energimærke:

På energimærkningsskalaen vises bygningens nuværende energimærke.
