SPAR PÅ ENERGIEN I DIN BYGNING

Energimærkningsrapport
Mejerivej 3
6330 Padborg

Energimærkningsnummer 310024951

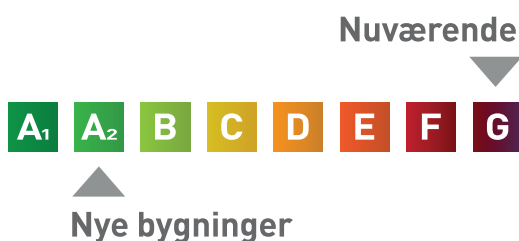
På energimærkningskalaen vises bygningens energimærke.

Beregnet varmeforbrug pr. år:

12,42 Ton træpiller

Bygninger, der opfylder energirammen i bygningsreglementet for 2010 (BR10), har energimærke A1 eller A2. A1 repræsenterer bygningsreglementets krav til lavenergibygninger i 2015. A2 repræsenterer bygninger der opfylder bygningsreglements almindelige krav til energirammen.
