# ENERGIMÆRKNINGSRAPPORT

ENERGIMÆRKE OG FORSLAG TIL ENERGIFORBEDRINGER

BBR Bygningsnr. : 1  
Jernbanegade 2  
6855 Outrup

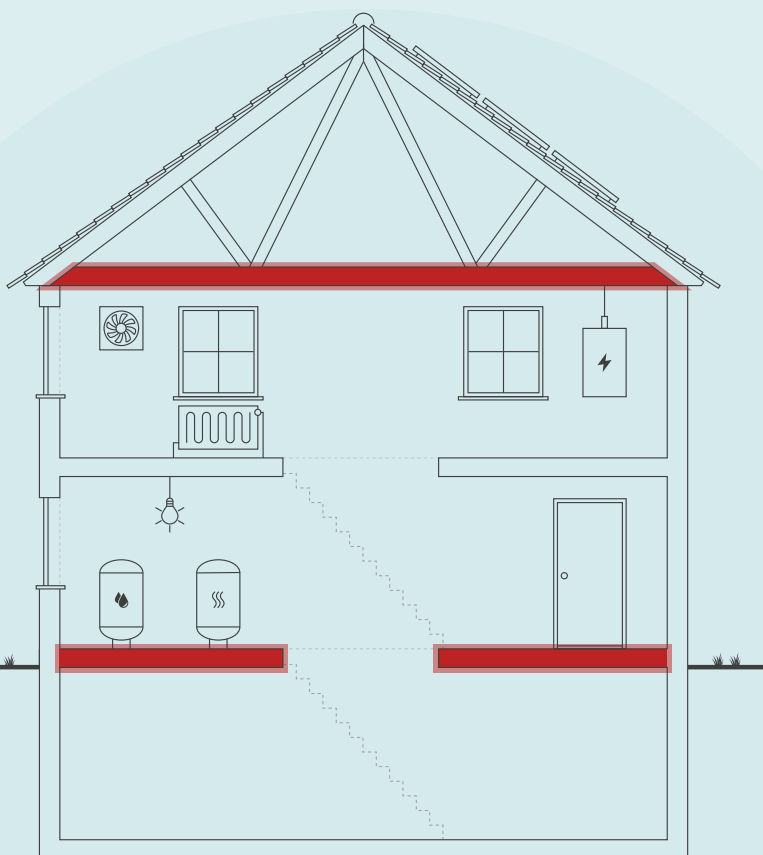
Skitsen illustrerer en generisk bygning, baseret på bygningens karaktertræk. Ikonforklaring kan ses under afsnittet IKONFORKLARING.

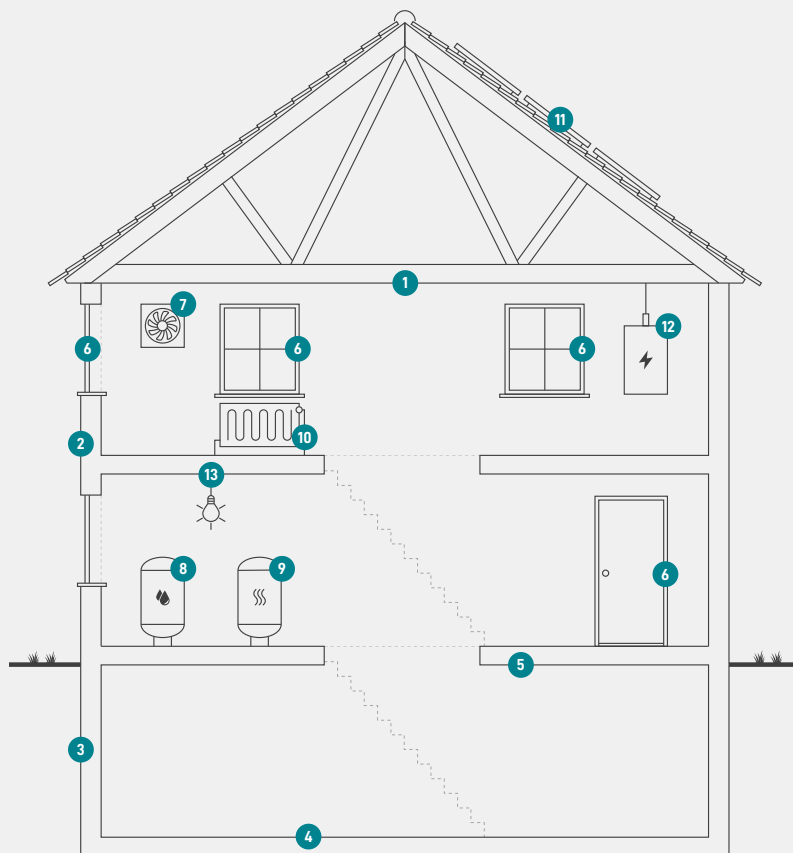
En bygning består af mange dele, der har betydning for bygningens energibehov. Figuren herunder giver en forklaring af de væsentligste dele på tværs af konstruktioner og installationer.
