SPAR PÅ ENERGIEN I DIN BYGNING

Energimærkningsrapport
Torpmaglevejen 21
3390 Hundested

Energimærkningsnummer 311309795

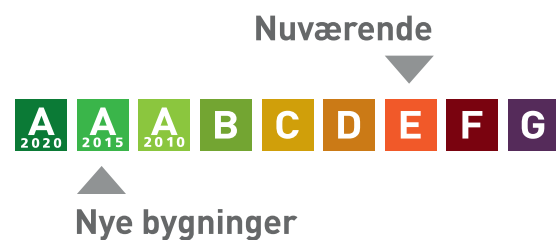
På energimærkningsskalaen vises bygningens nuværende energimærke.

Hvis de rentable energibesparelsesforslag gennemføres, vil bygningen få energimærke B

Hvis de energibesparelser, der kan overvejes i forbindelse med en renovering eller vedligeholdelse også gennemføres, vil bygningen få energimærke A2010
