SPAR PÅ ENERGIEN I DIN BYGNING

Energimærkningsrapport
Idskovvej 49
9352 Dybvad

Energimærkningsnummer 311119182

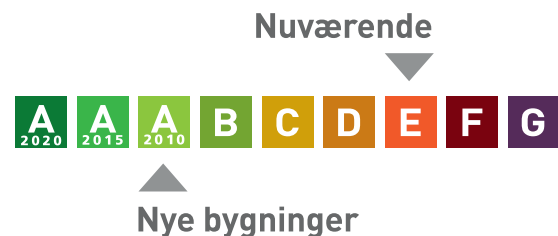
På energimærkningskalaen vises bygningens nuværende energimærke.

Hvis de rentable energibesparelsesforslag gennemføres, vil bygningen få energimærke B

Hvis de energibesparelser, der kan overvejes i forbindelse med en renovering eller vedligeholdelse også gennemføres, vil bygningen få energimærke A2010
