## ENERGIMÆRKNINGSRAPPORT

ENERGIMÆRKE OG FORSLAG TIL ENERGIFORBEDRINGER

Ribevej 82  
6800 Varde

Energimærkningsnummer  
311546860

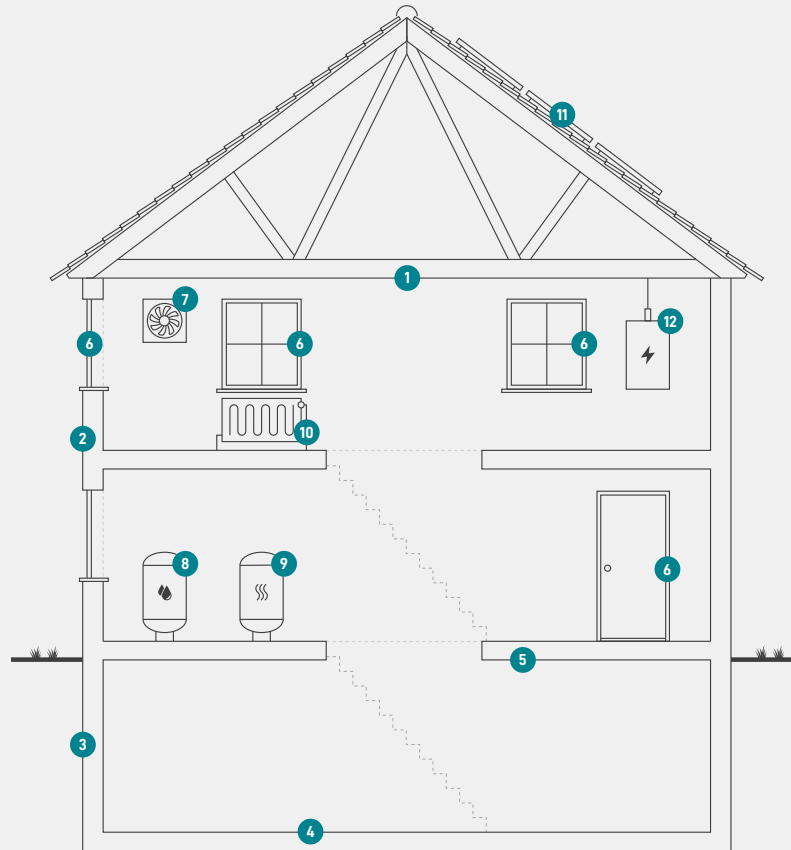
En bygning består af mange dele, der har betydning for bygningens energibehov. Figuren herunder giver en forklaring af de væsentligste dele på tværs af konstruktioner og installationer.
