## Energimærkning for følgende ejendom:

**Adresse:** Rosenkildevvej 73  
**Postnr./by:** 4200 Slagelse  
**BBR-nr.:** 330-023464-022  
**Energimærkning nr.:** 200025748  
**Gyldigt 5 år fra:** 17-12-2009  
**Energikonsulent:** Keen Nielsen  
**Programversion:** Energy08, Be06 version 4

**Firma:** Rambøll Danmark A/S  
(Slagelse)

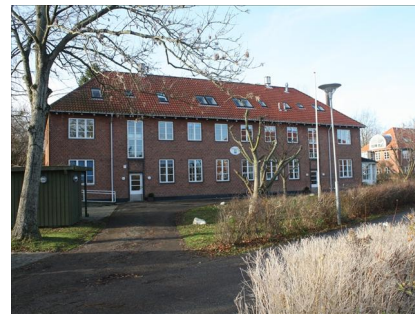
Mod syd:  
Oplukkelige vinduer med 1 ramme. Vinduer er monteret med 2 lags termorude.  
Mod vest:  
Oplukkelige vinduer med 1 ramme. Vinduer er monteret med 2 lags termorude.  
Mod vest:  
Oplukkelige vinduer med 1 ramme. Vinduer er monteret med 2 lags termorude.  
Mod øst:  
Facadeparti med faste rammer. Parti er monteret med 2 lags termorude.  
Mod nordøst:  
Facadeparti med faste rammer. Parti er monteret med 2 lags termorude.  
Mod vest:  
Facadeparti med faste rammer. Parti er monteret med 2 lags termorude.  
Mod nordvest:  
Facadeparti med faste rammer. Parti er monteret med 2 lags termorude.  
Mod nord:  
Terrassedør og med rude. Dør er monteret med 2 lags termorude.

Forslag 7: Udskiftning af 2 lags termoruder til energiruder i vinduer

| Forslag til forbedring | Årlig<br>besparelse i<br>energienheder | Årlig<br>besparelse i<br>kr. inkl. moms |
|---|---|---|
| 7 Udskiftning af 2 lags termoruder | 1.091,8 m <sup>3</sup> naturgas | 7.800 kr. |
