Energimærkning for følgende ejendom:

Adresse: Svendborgvej 313
 Postnr./by: 5600 Faaborg
 BBR-nr.: 430-008879
 Energimærkning nr.: 100104040
 Gyldigt 5 år fra: 13-11-2008
 Energikonsulent: Steen Skovmand Firma: StS huseftersyn aps

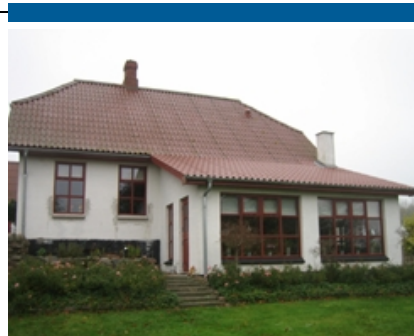
Forslag 2:

Hulmure og isolering af mur i sidehus er egnede til efterisolering med god rentabilitet
Hulmure er egnede til efterisolering med god rentabilitet.
Der kan efterisoleres med flere materialer. Det skal bemærkes at sikre sig at materialet er VIK
-godkendt og at virksomhed der udfører arbejdet er med i kontrolordning.
