Energimærkning for følgende ejendom:

Adresse:	Borgergade 80	
Postnr./by:	8600 Silkeborg	
BBR-nr.:	740-005162-001	
Energimærkning nr.:	200061478	
Gyldigt 7 år fra:	26-08-2012	
Energikonsulent:	Morten Klausholm	
Programversion:	Energy08, Be06 version 4	Firma: EnergiConsult

ABF Lupinen består af én ejendom i 4 etager med kælder. Ejendommen indeholder i alt 23 andelsboliger samt 4 erhvervslejemål i stueetagen. Ejendommen er opført i 2005.

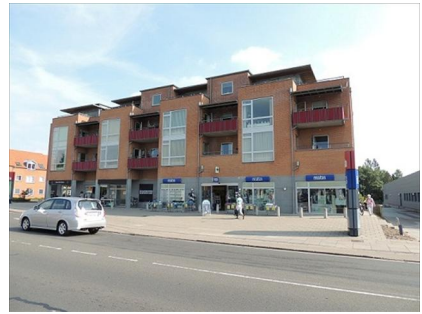
Belysningen i butik B (Matas):

Der er monteret en blanding af metalhalogen, alm. halogen, kompaktlysrør (sparepærer) og lysstofrør i lokalerne. Der er manuel tænd/sluk af belysningen i alle lokalerne. Hovedparten af metalhalogenlamperne er monteret langs vægge, hvor de er rettet mod displays/udstillinger, derfor skal deres strømforbrug ikke medregnes i denne energimærkning.
