## ENERGIMÆRKNINGSRAPPORT

### ENERGIMÆRKE OG FORSLAG TIL ENERGIFORBEDRINGER

Bukkeballevvej 4  
2960 Rungsted Kyst

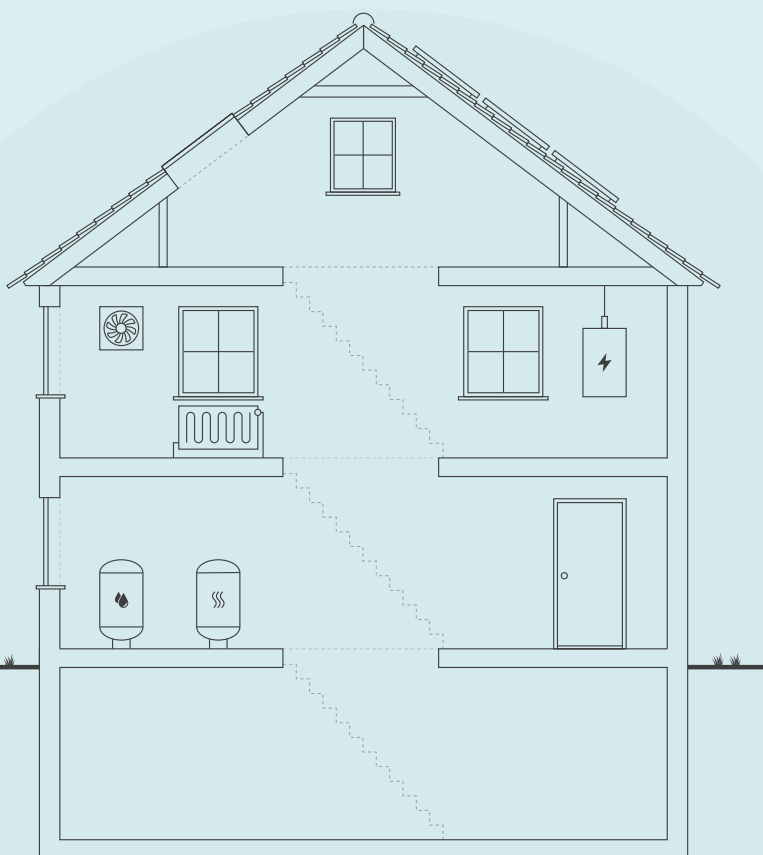
Skitsen illustrerer en generisk bygning, baseret på bygningens karaktertræk. Ikonforklaring kan ses under afsnittet IKONFORKLARING.

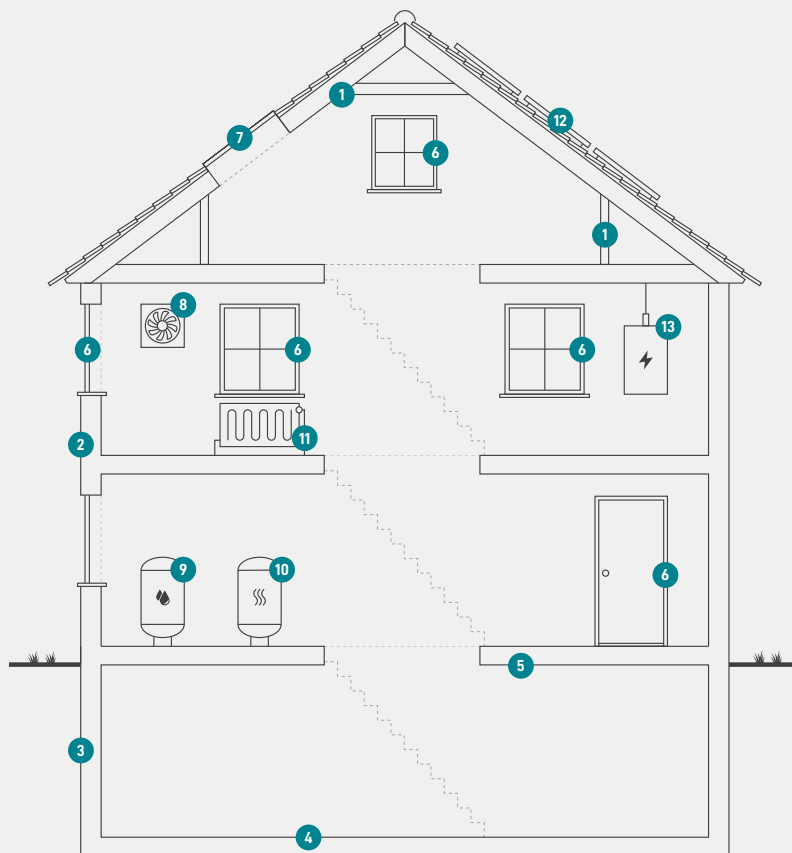
En bygning består af mange dele, der har betydning for bygningens energibehov. Figuren herunder giver en forklaring af de væsentligste dele på tværs af konstruktioner og installationer.
