VIGTIG INFORMATION om den hustype din tilstandsrapport vedrører

Bungalow

Opført i perioden: ca. 1930-1945

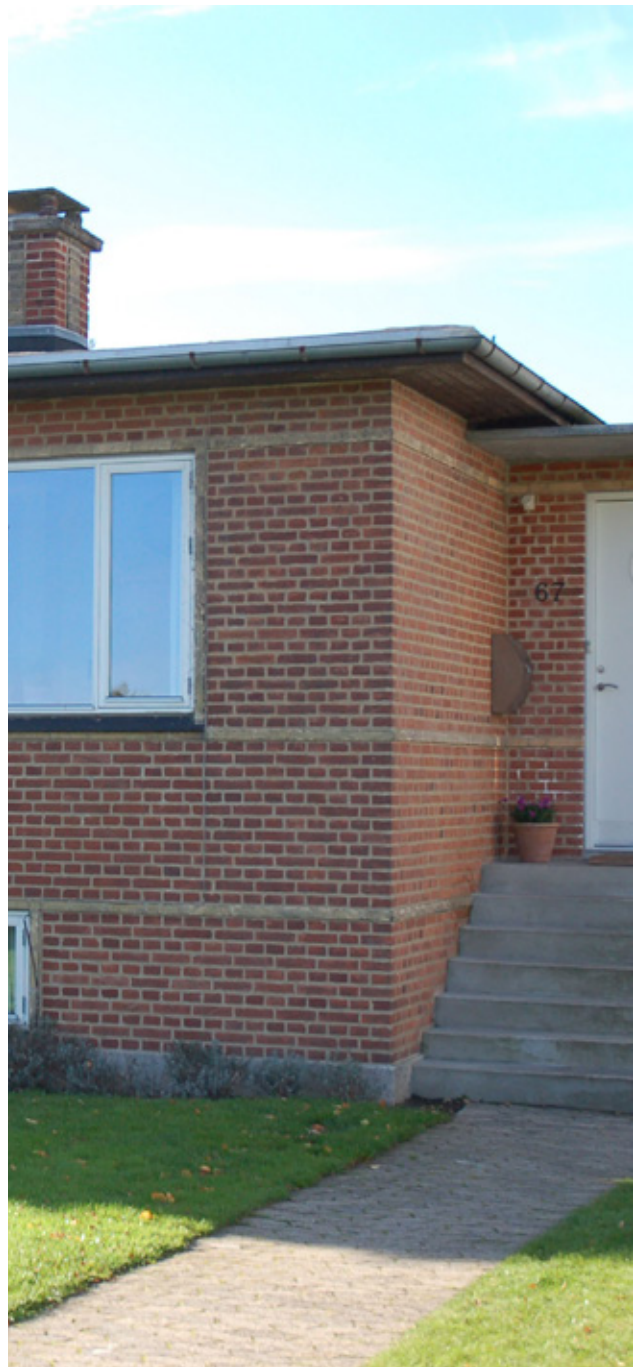
Konstruktion

Bungalovens fundamenter og kældergulv er støbt af beton uden isolering.

Ydervægge på bungaloven fra 30'erne er ofte udført som bærende og stabiliserende vægge af murværk med faste bindere (i starten af perioden) eller trådbindere (i slutningen af perioden).

Tagkonstruktionen er et pyramidetag med lav taghældning og den karakteristiske skorsten centralt placeret. Tagdækningen er tagpap på brædder.

Etageadskillelsen er som oftest udført med trægulve på træbjælkelag, som er monterede med lerindskud (ler i træbjælkelaget ved en etageadskillelse) på forskallingsbrædder. Herunder er der loft af rørvæv og puds. Der er ingen isolering mellem kælder og beboelse.

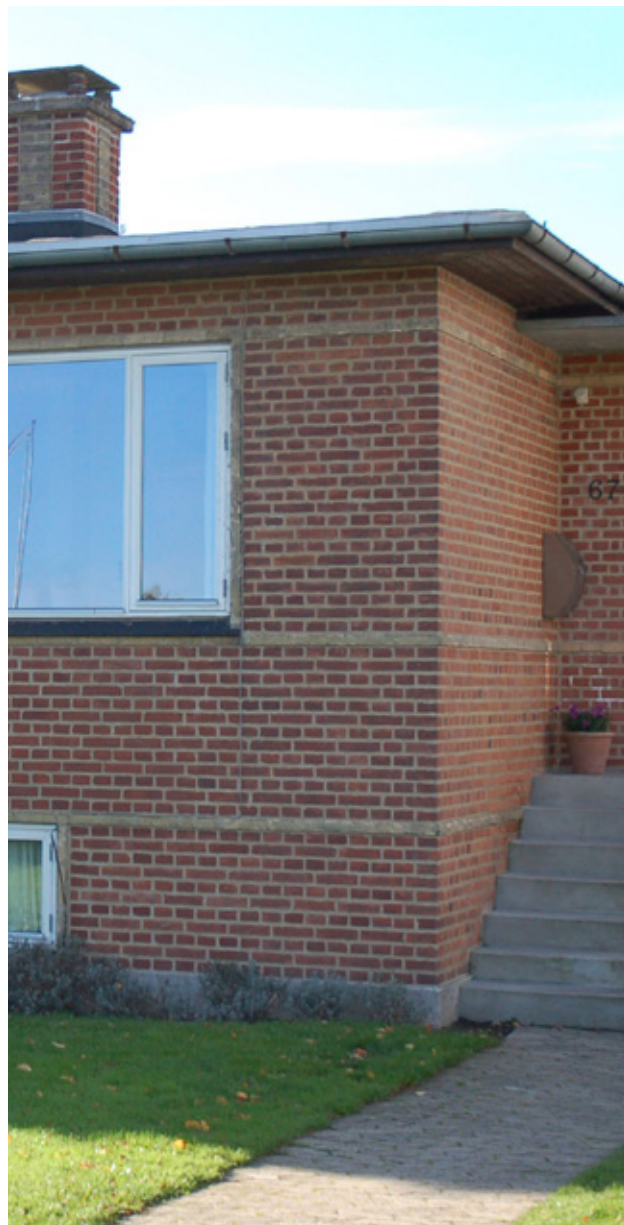
OBS Punkter

Kældergulvene er kolde på grund af manglende isolering. Der kan være mørke opfugtede pletter på betongulvet.

På kældervæggen kan der være saltudfældninger (hvidt, porøst, afskallende lag), som skyldes fugt, der trænger igennem væggen/ betonfundamentet.

De murede yder- og indervægge kan ved overgangen til fundament mangle fugtspærre (fugtbeskyttende lag af f.eks. asfaltpap), eller fugtspærren kan være nedbrudt. I så fald kan fugt trænge op i den nederste del af murstensvæggen. Dette kan medføre mørkfarvning*.

På grund af det massive murværk kan der være en kuldebro (koldt område) ved de indvendige vindueslysninger, dørhuller og hushjørner, som kan medføre mørkfarvning*.

Indvendigt på loftet i hjørnerne mod ydervæggene kan der være en kuldebro, der kan medføre mørkfarvning*.
