## VIGTIG INFORMATION om den hustype din tilstandsrapport vedrører

### Statslåns hus

Opført i perioden: ca. 1938-1958

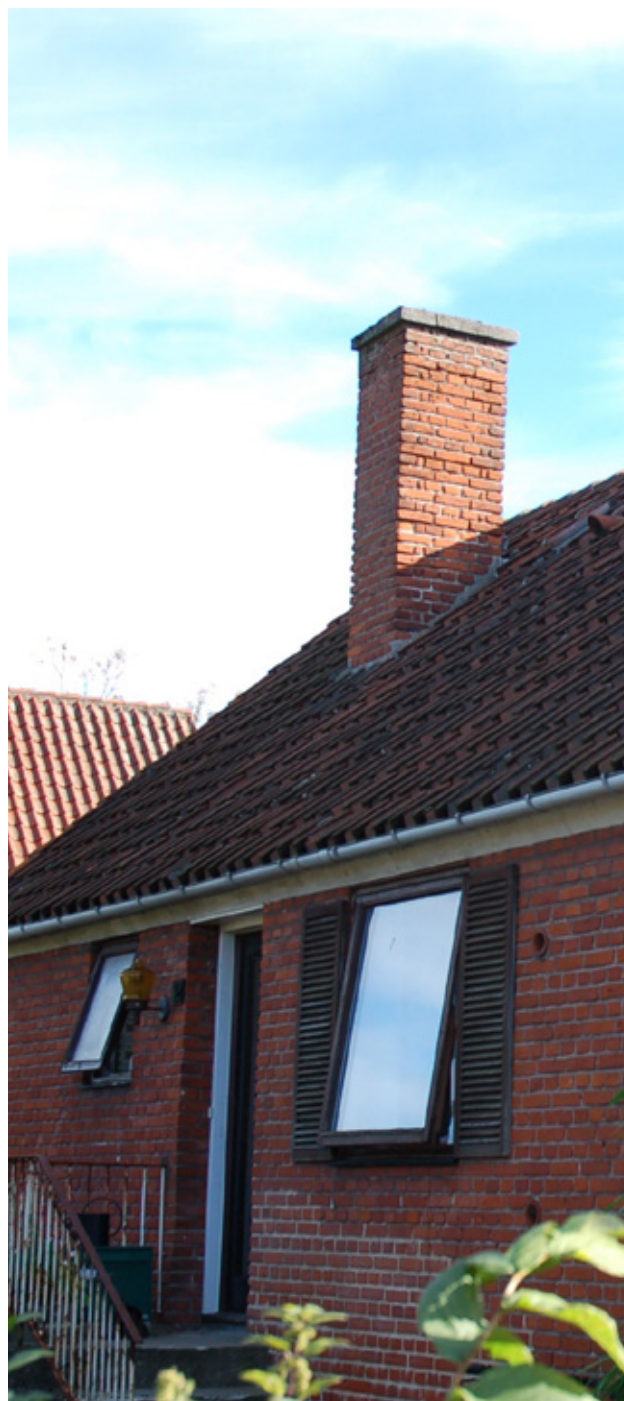
Statslånshusenes fundamenter og kældergulv er støbt af beton og er uden isolering.

Husene er tit udført med ½ kælder i den ene ende af huset og med krybekælder i resten af huset. Krybekælderen er opbygget med gulvbrædder på træbjælkelag hævet over jorden og som oftest med kun 20 mm isolering placeret imellem bjælkerne. Der er ventilationsriste i soklerne, som sørger for ventilation af krybekælderen.

Ydervægge på statslånshusene er ofte udført som bærende og stabiliserende vægge af murværk med trådbindere (binderne sikrer forbindelsen mellem yder- og indermur). Der er normalt massivt murværk omkring vinduerne og dørhullerne.

Tagkonstruktionerne har ofte saksepær eller bjælkespær, som tillader en anden eller samme indvendige loftshældning som det udvendige tag (f.eks. 30 grader). Loftet er udført med forskalling, rørvæv og puds.

Etageadskillelsen over kælderen er som oftest udført med trægulv på træbjælkelag med isolering mellem bjælkerne og herunder loft udført af forskallingsbrædder, rørvæv og puds.

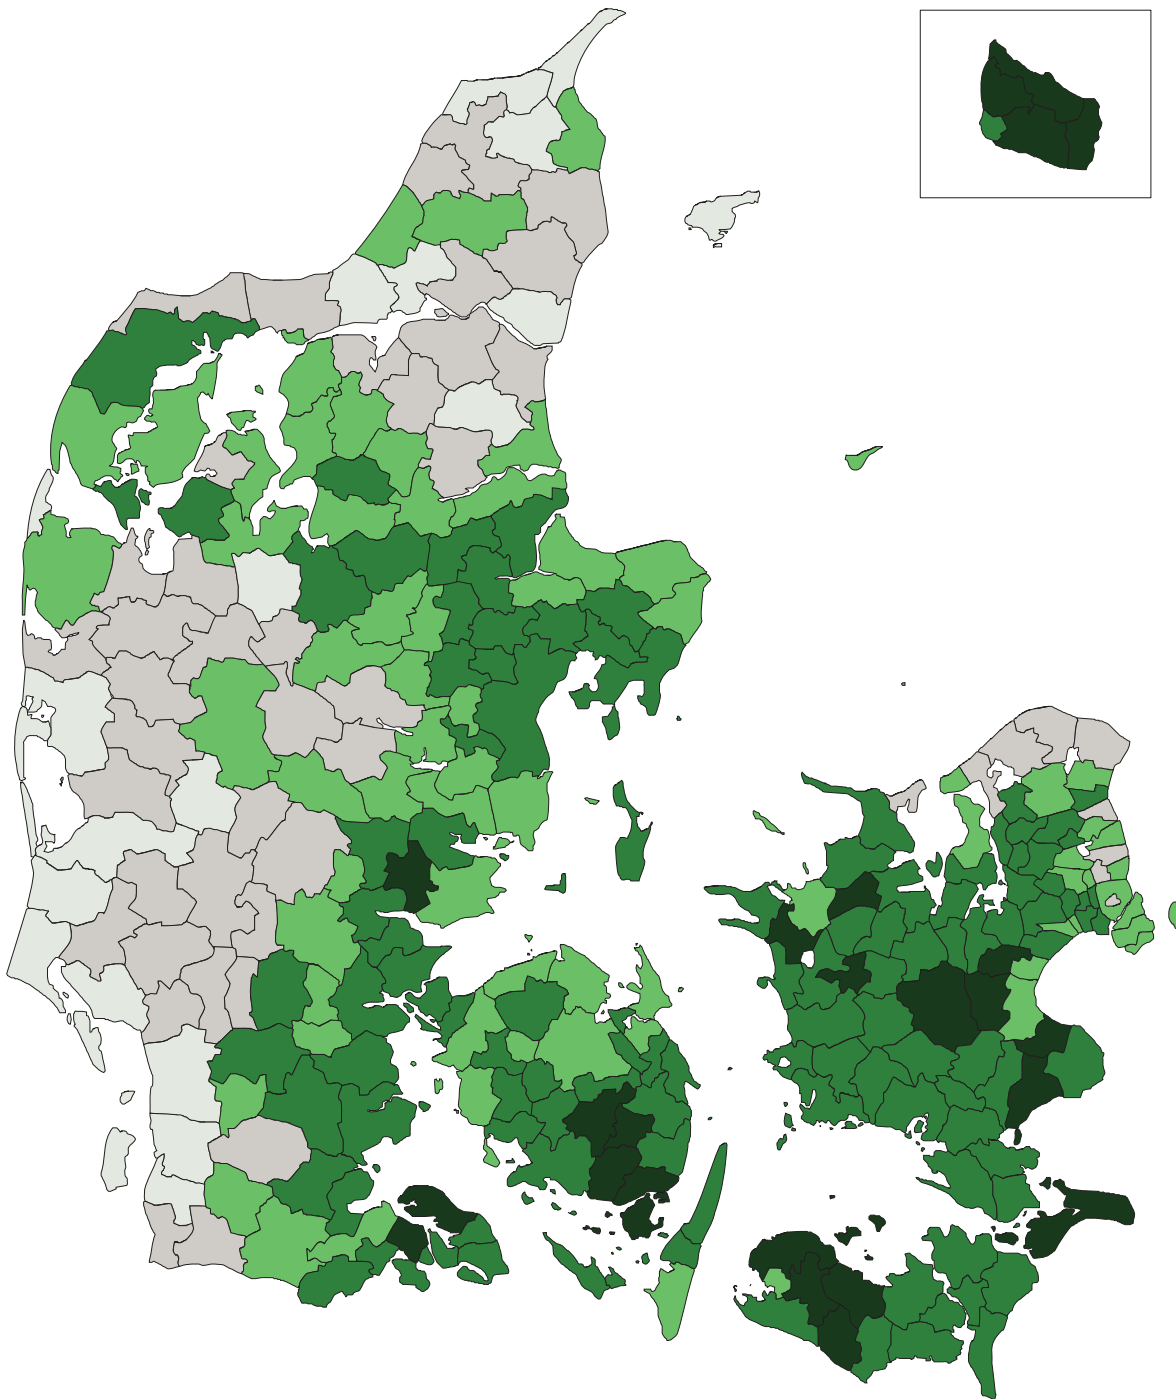
# Radonkortet

Andel af husstande med over 200 Bq/m<sup>3</sup>.
