## ENERGIMÆRKNINGSRAPPORT

BOSJ 0240-154 Bygning 5-6  
Ullehøj 41  
4140 Borup

Energimærkningsnummer  
311669431

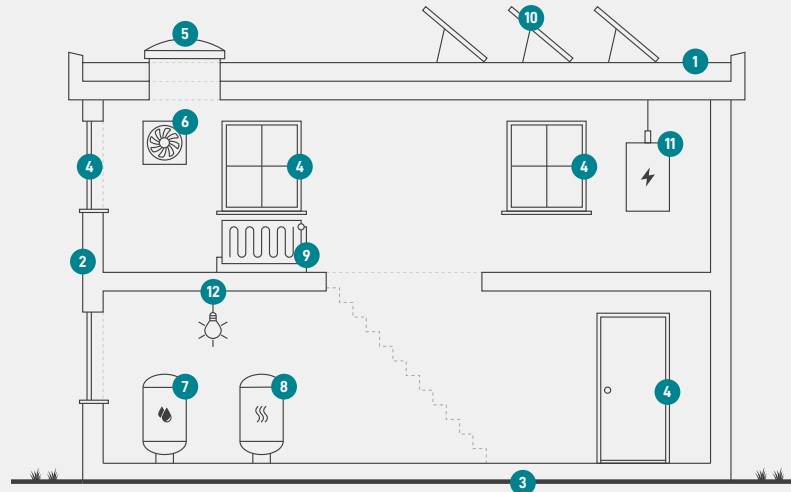
En bygning består af mange dele, der har betydning for bygningens energibehov. Figuren herunder giver en forklaring af de væsentligste dele på tværs af konstruktioner og installationer.

1

### Tag og loft

Bygningens øverste del af klimaskærmen, f.eks. et loftrum, et fladt tag eller et udnyttet tagrum.

2

### Ydervægge

Bygningens vægge ud mod det fri eller mod uopvarmede områder. Væggen kan være hule, massive eller lette ydervægge.

3

### Etageadskillelse og gulv

Bygningens nederste del af klimaskærmen, f.eks. terrændæk, gulv mod krybekælder eller etageadskillelse mod uopvarmet kælder.

4

### Vinduer/døre

Bygningens facadevinduer og yderdøre.
